## **Bacia Hidrográfica do Rio Paranaíba**

## Situação dos Reservatórios

Novembro de 2024  
Comportamento Hidrológico dos Reservatórios

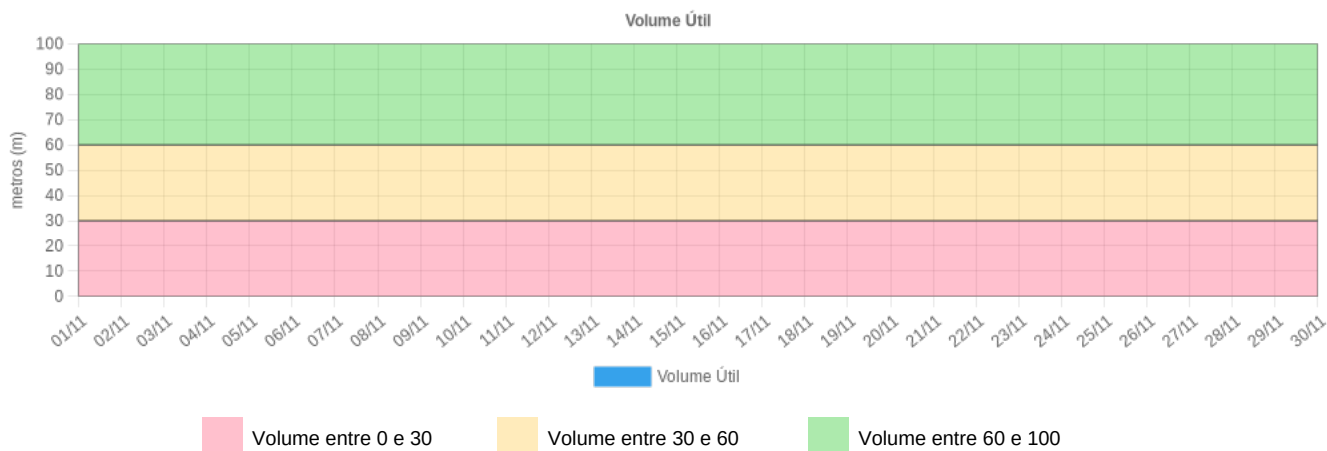
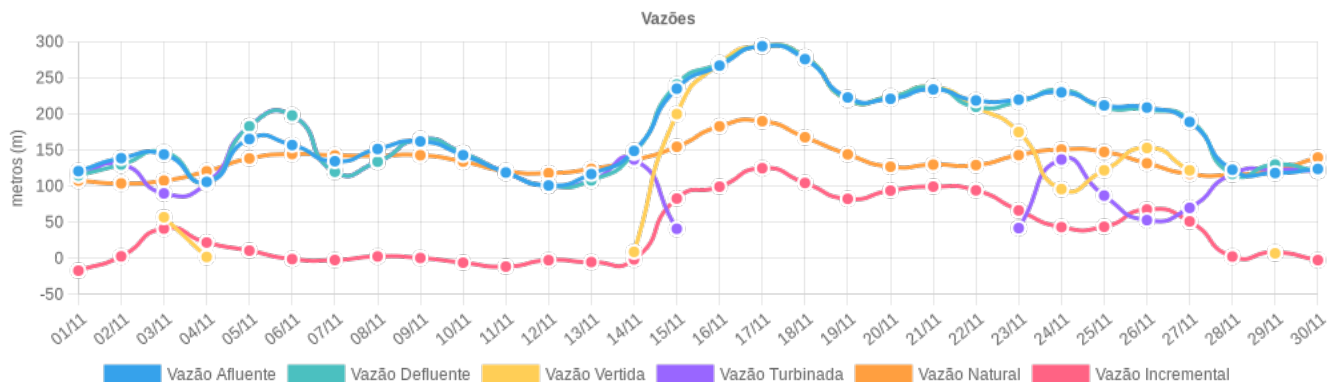
Barra dos Coqueiros

Demonstrativo dos últimos 12 meses

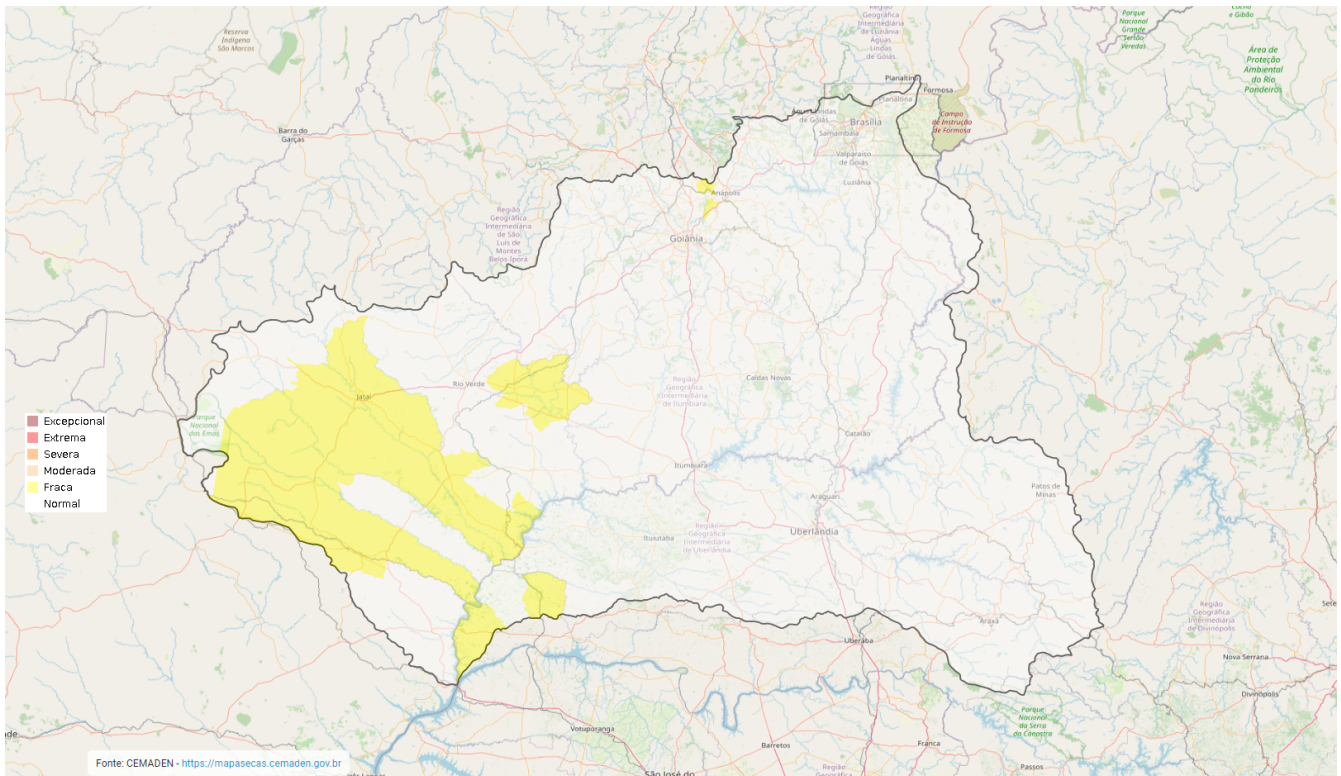
## Índice Integrado de Seca 1

O **Índice Integrado de Seca 1 (IIS-1)** é uma ferramenta desenvolvida pelo Cemaden para avaliar a intensidade da seca em curto prazo, com foco em eventos recentes. Ele utiliza dados semanais de déficit de chuvas (SPI), umidade do solo e estresse hídrico da vegetação (VHI), fornecendo uma classificação que varia de "Condição normal" (6) a "Seca excepcional" (1). O IIS-1 é ideal para monitoramento rápido, especialmente em regiões onde mudanças nas condições climáticas podem ter impactos imediatos.

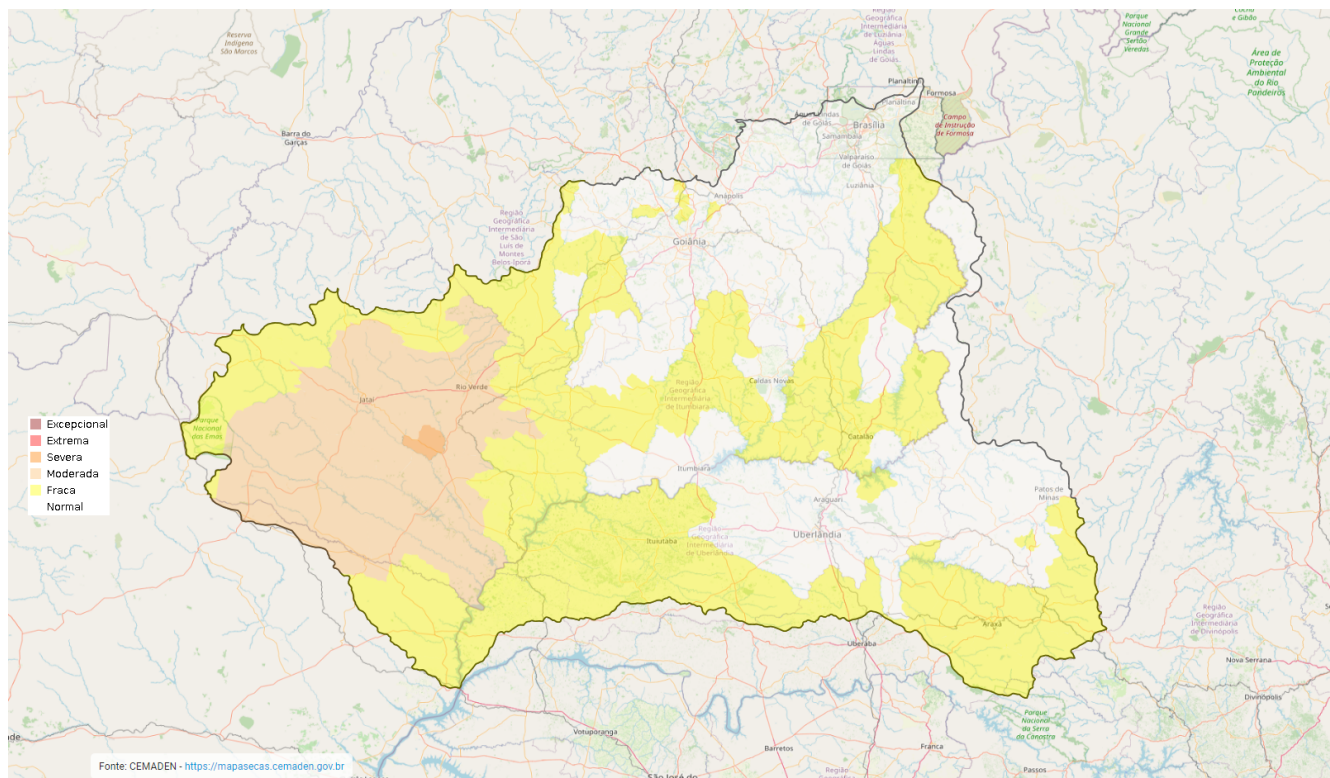
## **Índice Integrado de Seca 3**

O **Índice Integrado de Seca 3 (IIS-3)**, avalia a intensidade da seca com base nas condições dos últimos três meses. Ele integra informações sobre déficit de chuvas (SPI), umidade do solo e estresse hídrico da vegetação (VHI), classificando a situação em uma escala que vai de "Condição normal" (6) a "Seca excepcional" (1). Este índice é particularmente relevante para monitorar os impactos da seca em culturas agrícolas de ciclo curto, oferecendo suporte estratégico para a gestão agrícola e ambiental.

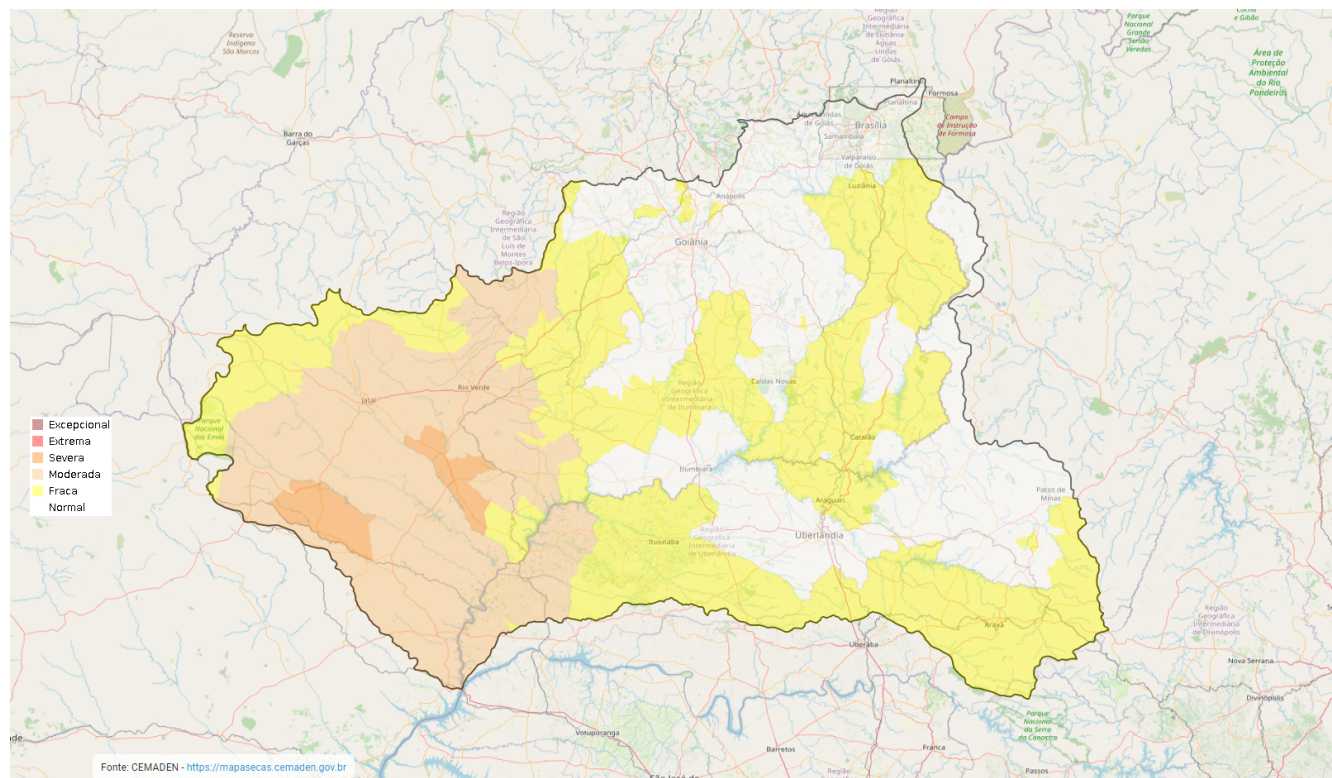
## Índice Integrado de Seca 6

O **Índice Integrado de Seca 6 (IIS-6)**, é uma métrica utilizada para analisar a seca em períodos prolongados, considerando os últimos seis meses. Ele combina indicadores como o déficit de precipitação (SPI), umidade do solo e o estresse hídrico da vegetação (VHI). A classificação do IIS-6 varia de "Condição normal" (6) a "Seca excepcional" (1), refletindo as condições acumuladas no período. Este índice é amplamente aplicado no monitoramento de secas de longo prazo, permitindo uma avaliação mais abrangente dos impactos ambientais e na disponibilidade hídrica.

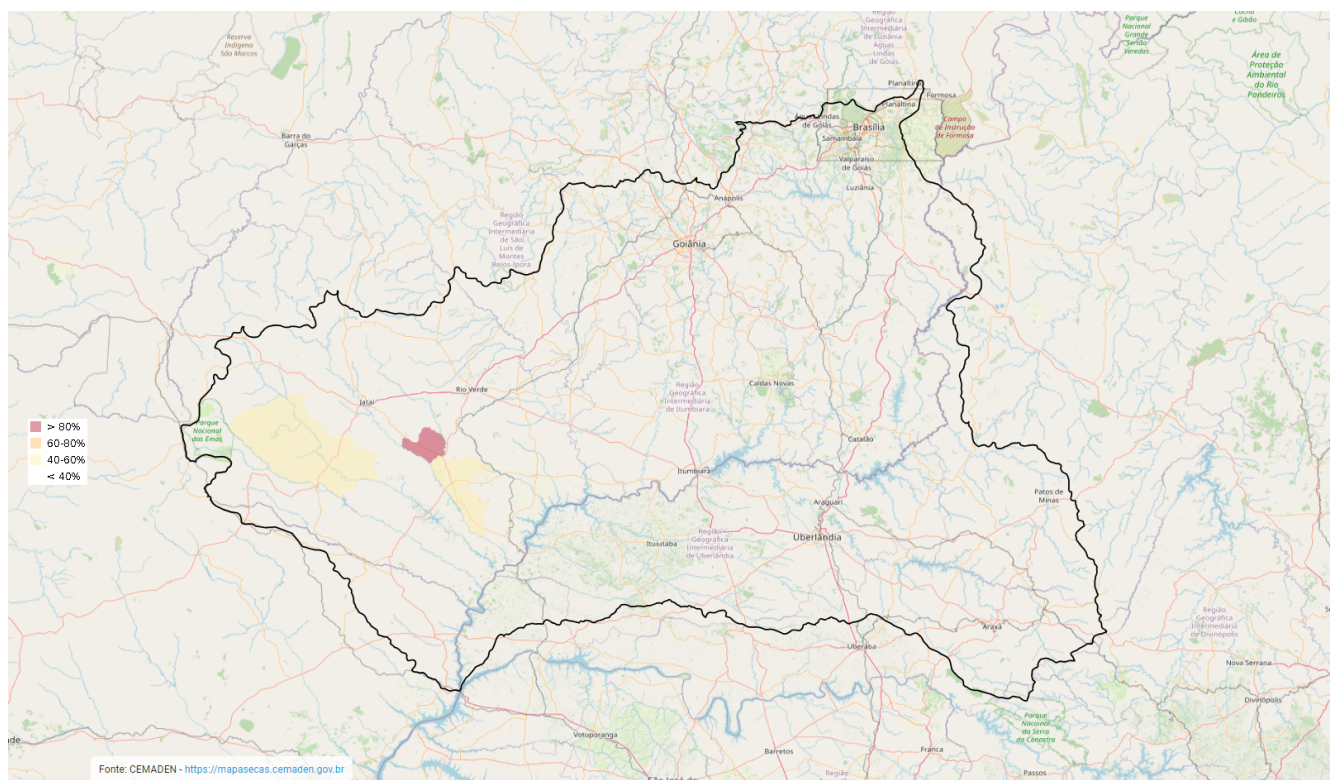
## Área Agro Impactada por Seca

O **Índice Integrado de Seca - Área Agro Impactada por Seca (IIS - Área Agro)**, desenvolvido pelo Cemaden, tem como foco a avaliação dos impactos da seca nas atividades agrícolas. Este índice é projetado para identificar as áreas mais afetadas pela seca, levando em consideração o déficit de chuvas, umidade do solo e o estresse hídrico das culturas agrícolas. Através da combinação desses dados, o índice classifica a gravidade da seca e ajuda na gestão de recursos para a agricultura, permitindo um monitoramento preciso das regiões com maiores perdas no setor agropecuário. Ele contribui para a tomada de decisões mais assertivas, apoiando ações de mitigação e adaptação no campo.

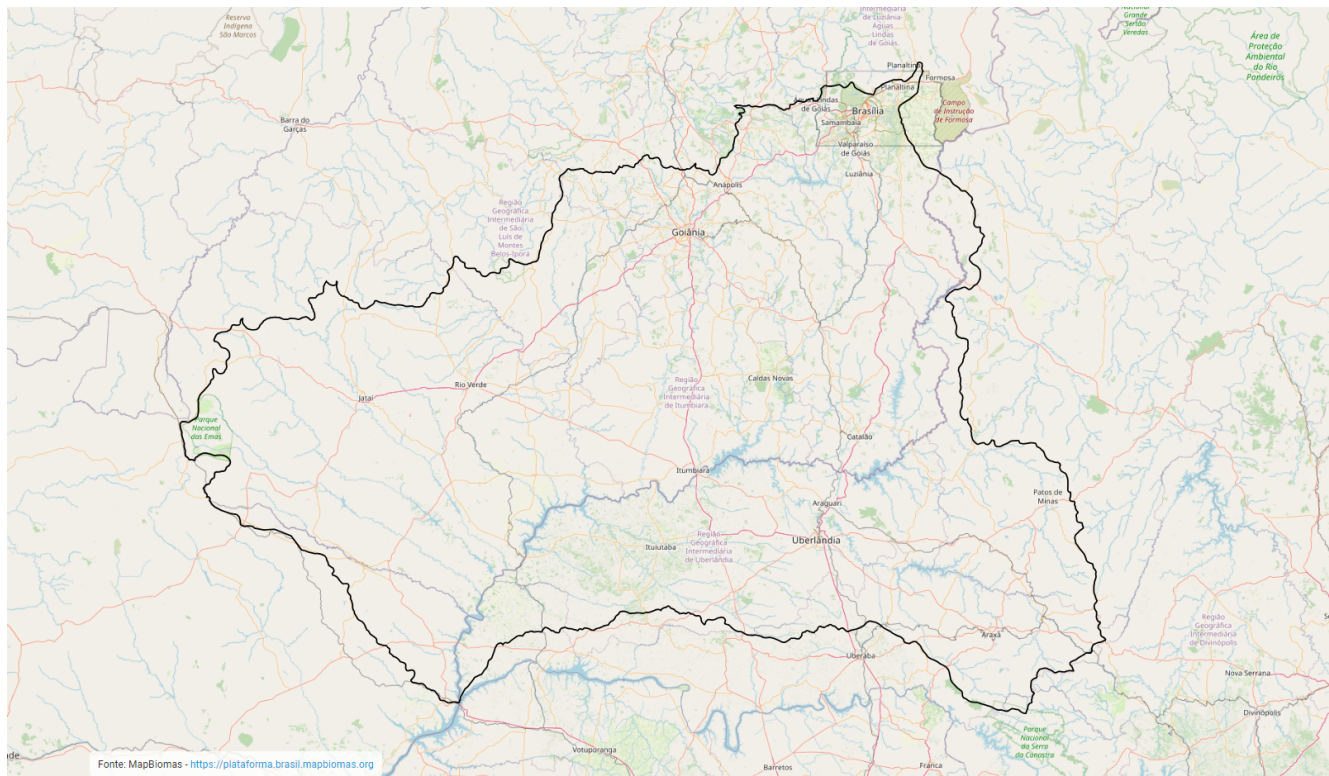
O MapBiomas mapeia e monitora áreas afetadas por incêndios. Através de imagens de satélite, o sistema identifica as cicatrizes de fogo, permitindo analisar a extensão e a intensidade dos incêndios, além de fornecer dados para a gestão ambiental e a implementação de políticas de prevenção e recuperação de áreas impactadas.
